# CITTA' DI VELLETRI

**PROGETTO DI FATTIBILITA' TECNICA E ECONOMICA**  
**MESSA IN SICUREZZA ED EFFICIENTAMENTO ENERGETICO**  
**IMMOBILI COMUNALI - ANNO 2022 EDIFICIO AVIS**

**RELAZIONE TECNICA**

**APRILE 2022**

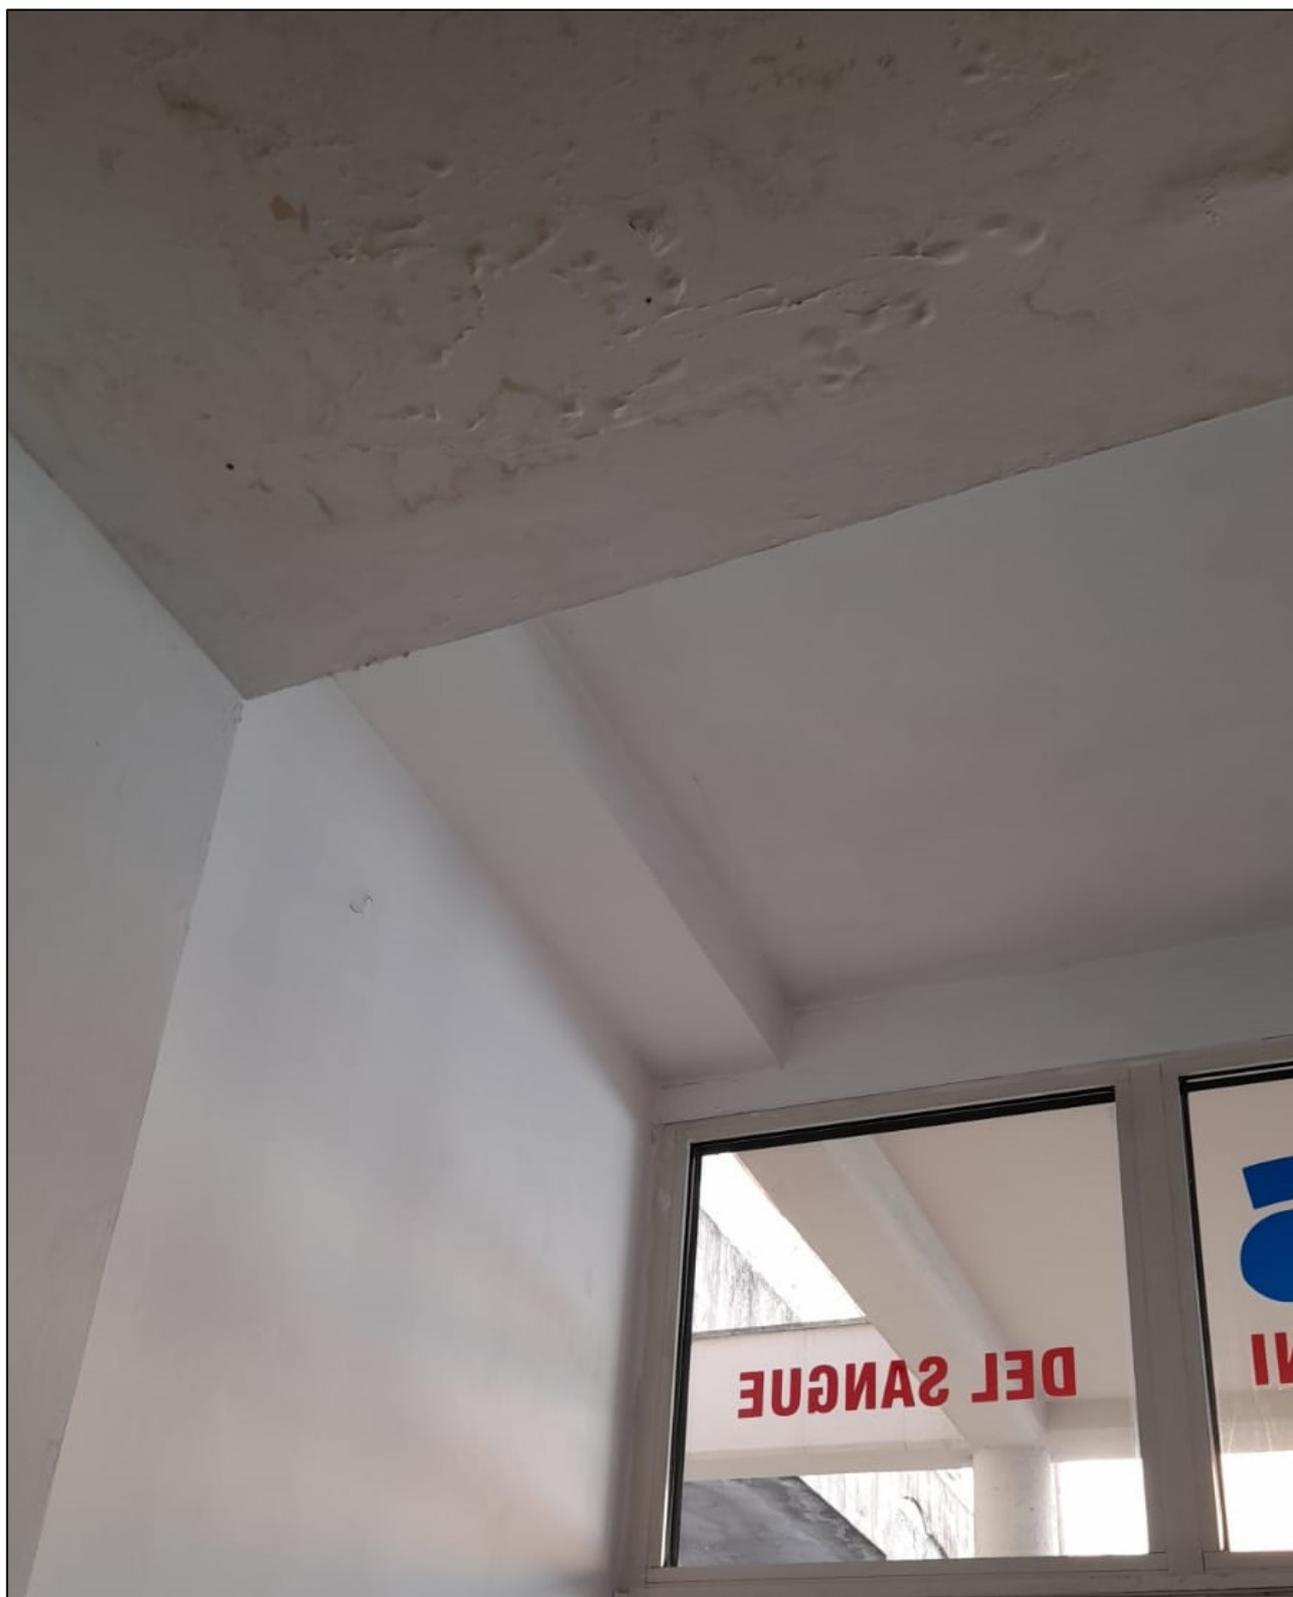
Gli interni dei locali della sede ex AVIS si trovano in uno stato di buona conservazione generale fatta eccezione per una porzione del soffitto in prossimità dell'ingresso dove

l'intonaco risulta parzialmente ammalorato a causa di infiltrazioni di acqua,

Infiltrazione sul soffitto

Le infiltrazioni sono causate dal degrado della copertura del sovrastante terrazzo pedonale, che presenta in diversi punti delle mattonelle spaccate o mancanti, che creano le problematiche legate alle infiltrazioni nei sottostanti locali dell'ex AVIS.

L'intervento di messa in sicurezza per eliminare le infiltrazioni di acqua prevede il rifacimento della pavimentazione del terrazzo, e la sistemazione delle intonacature interne parzialmente ammalorate.

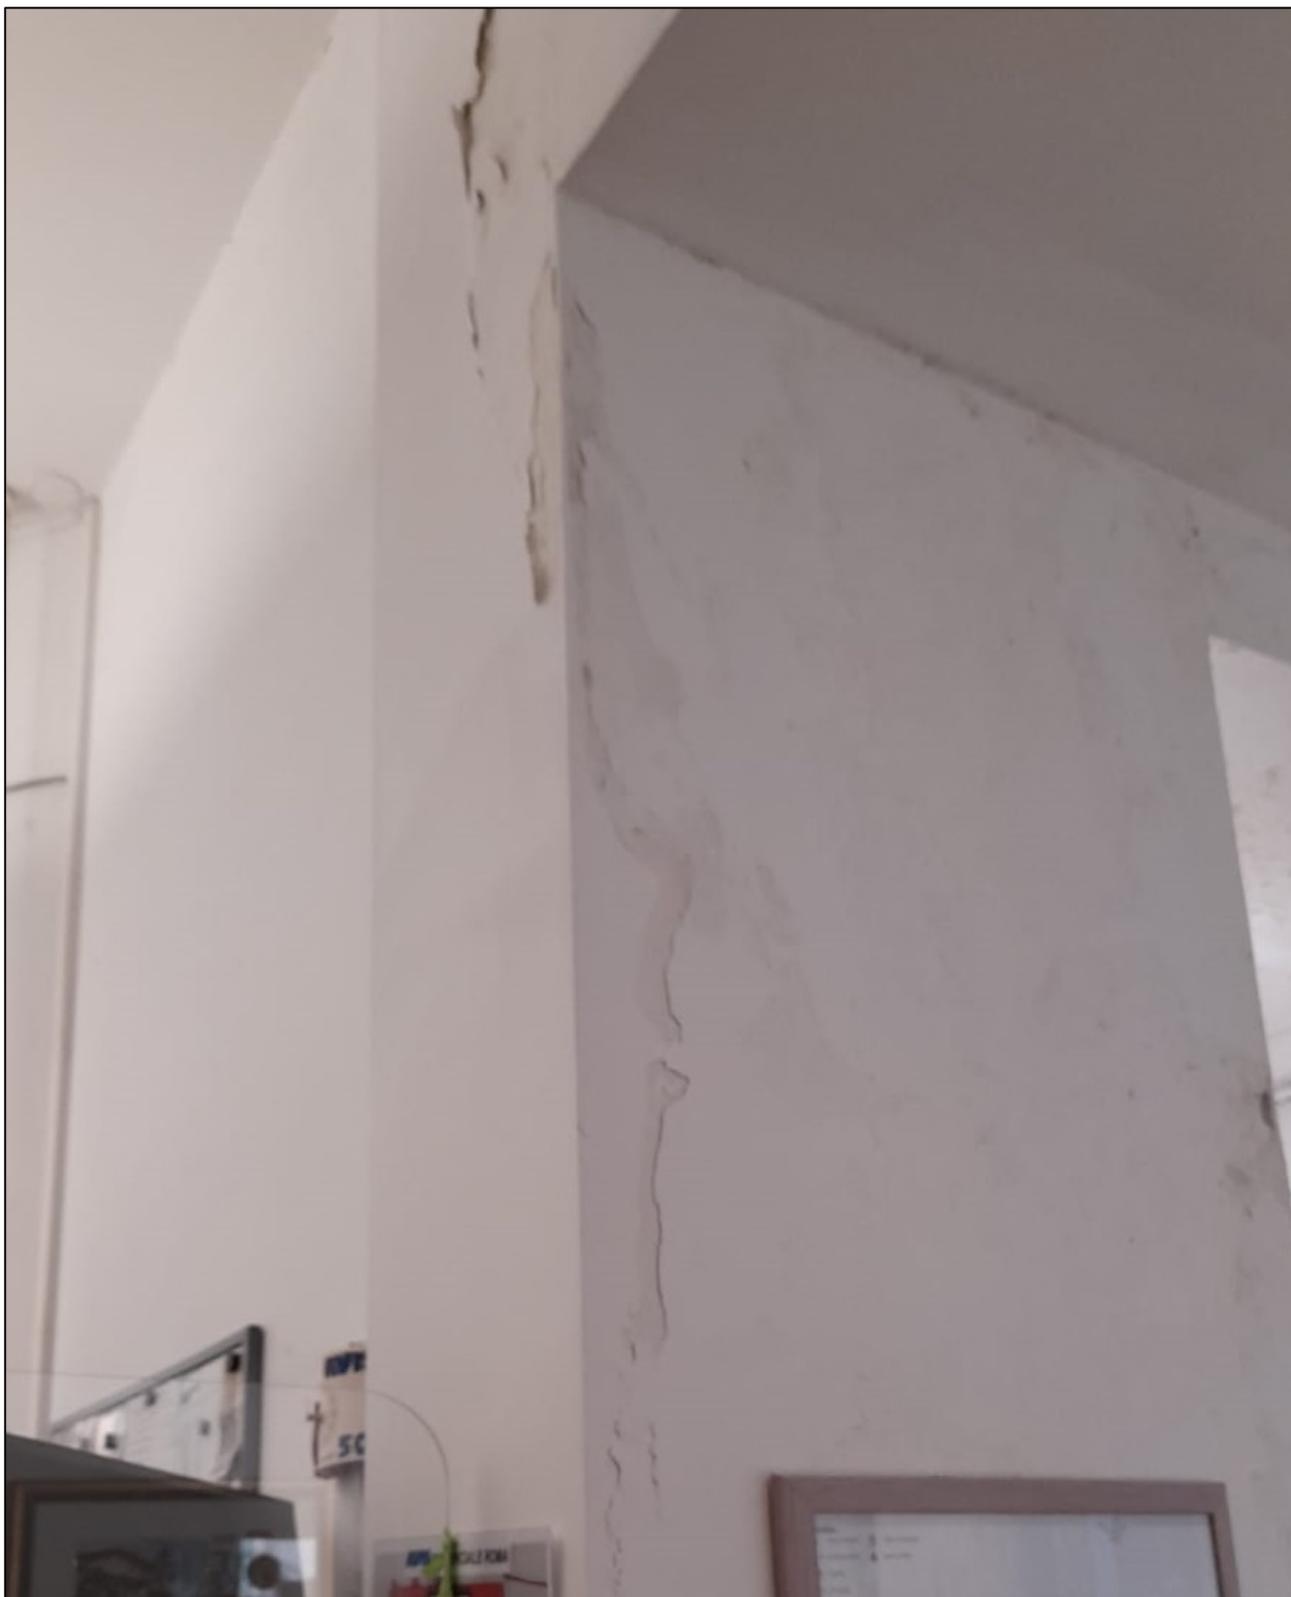
Infiltrazioni sulle pareti

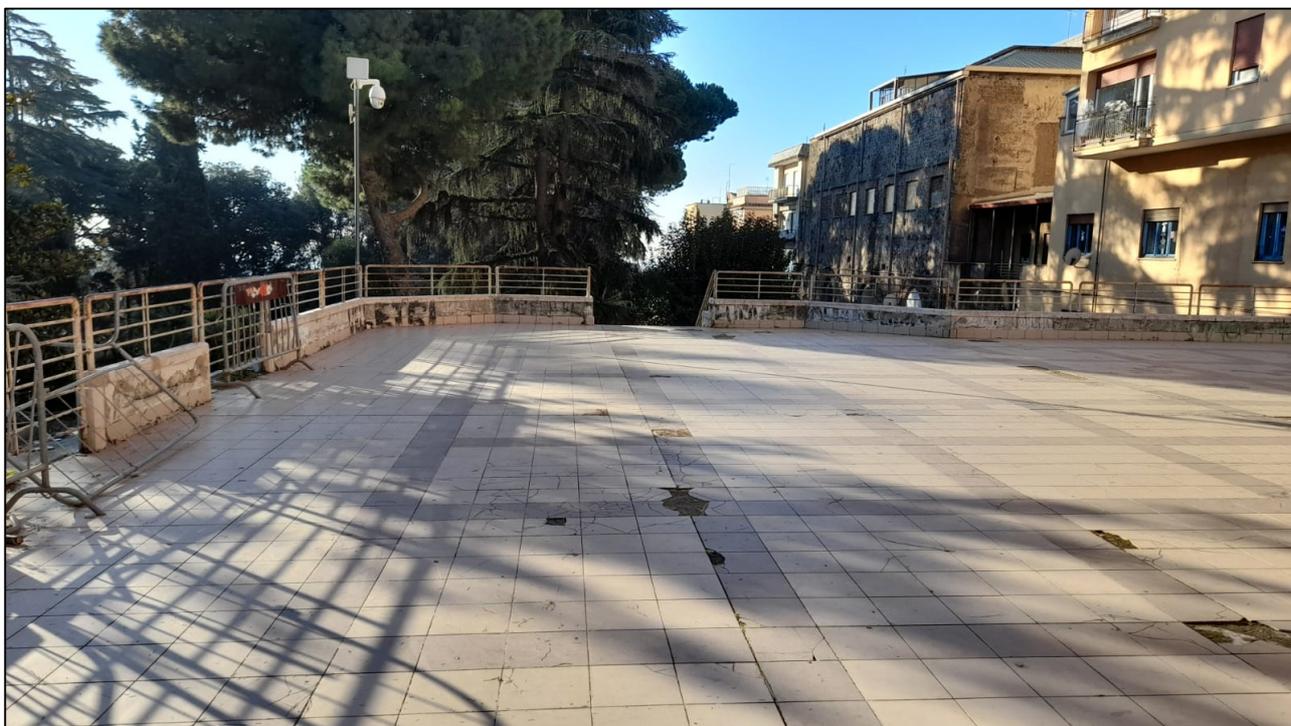
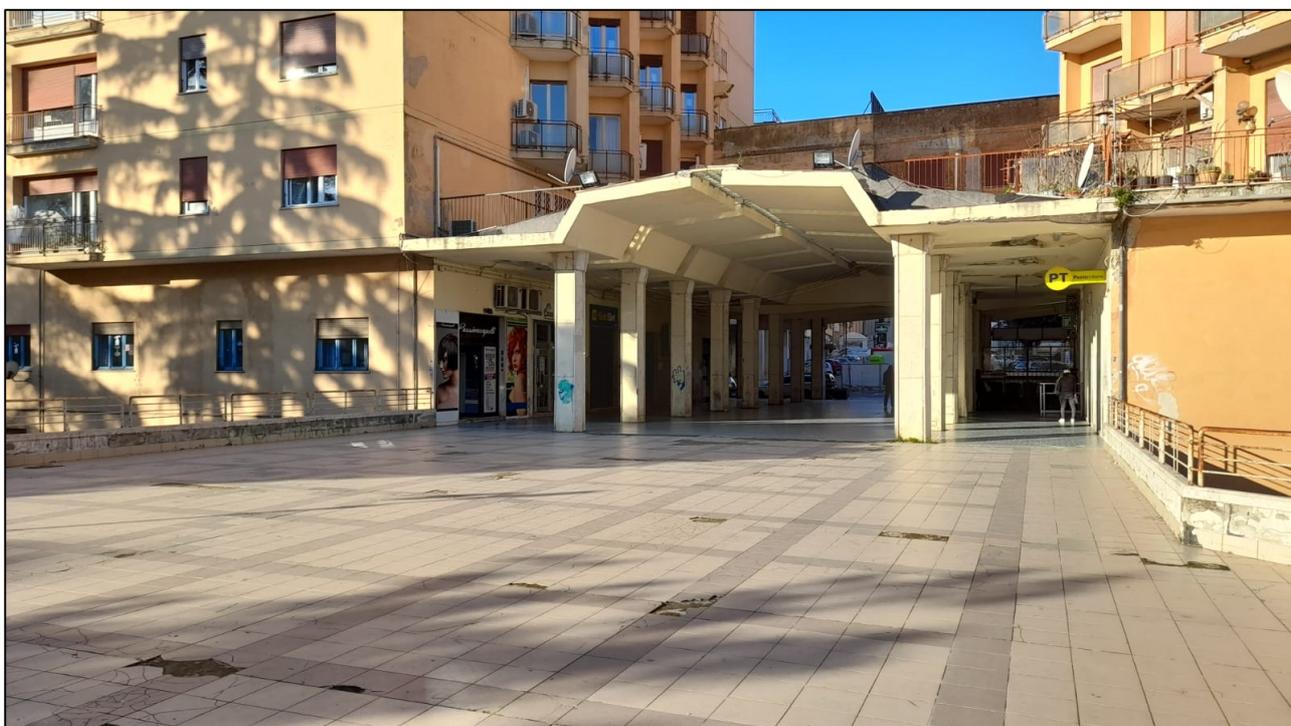
Un mancato intervento, può amplificare tali problematiche potranno solo peggiorare e recare danno alla salubrità e sicurezza del locali, con conseguenze anche al sovrappasso pedonale, alla viabilità sottostante e all'incolumità sia pedonale che veicolare.

Foto della copertura a terrazzo
