COMUNE DI VELLETRI  
Città Metropolitana di Roma Capitale

Progettazione esecutiva e per i Lavori di  
“Restauro e Recupero della Fontana piazza Cairolì”

Relazione storica e tecnica

TAV. 04

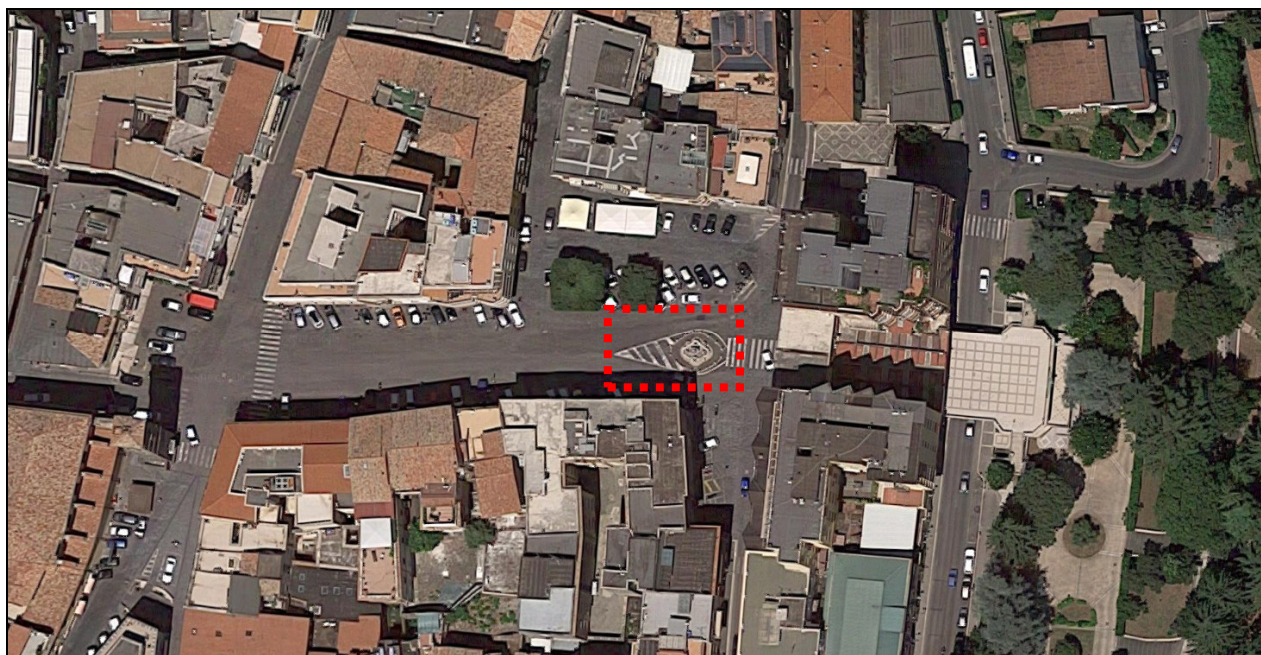
*La fontana di piazza Cairoli realizzata nel 1629, ha subito notevoli danneggiamenti durante i bombardamenti che interessarono il centro storico il 7 gennaio del 1944.*

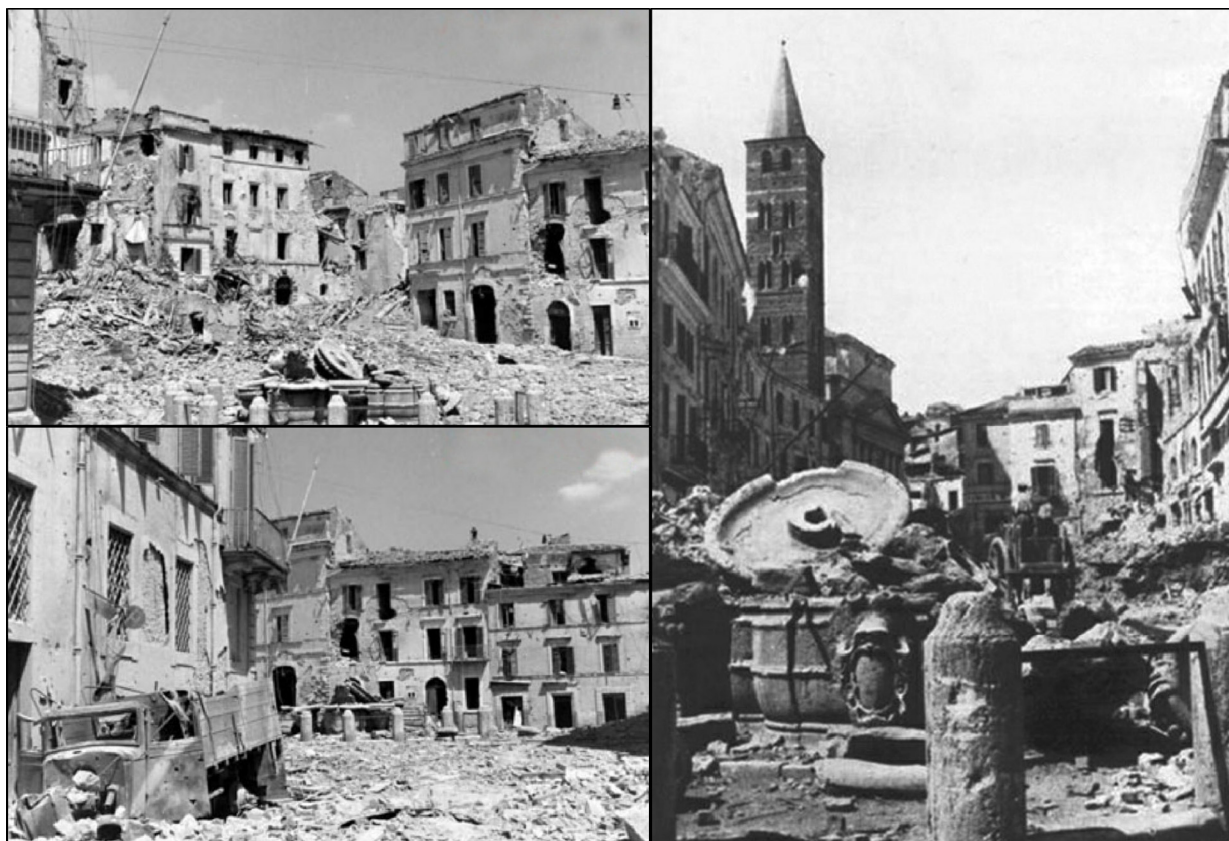
*I lavori di restauro della fontana a seguito del danneggiamento subito durante il bombardamento iniziati dopo l'evento bellico si sono condusi nel 1953.*
