COMUNE DI VELLETRI

PROGETTO ESECUTIVO

PROGETTO DI RIQUALIFICAZIONE ED EFFICIENTAMENTO
ENERGETICO DELLA SCUOLA COMUNALE DELL'INFANZIA
SAN GIUSEPPE

RELAZIONE TECNICA ILLUSTRATIVA

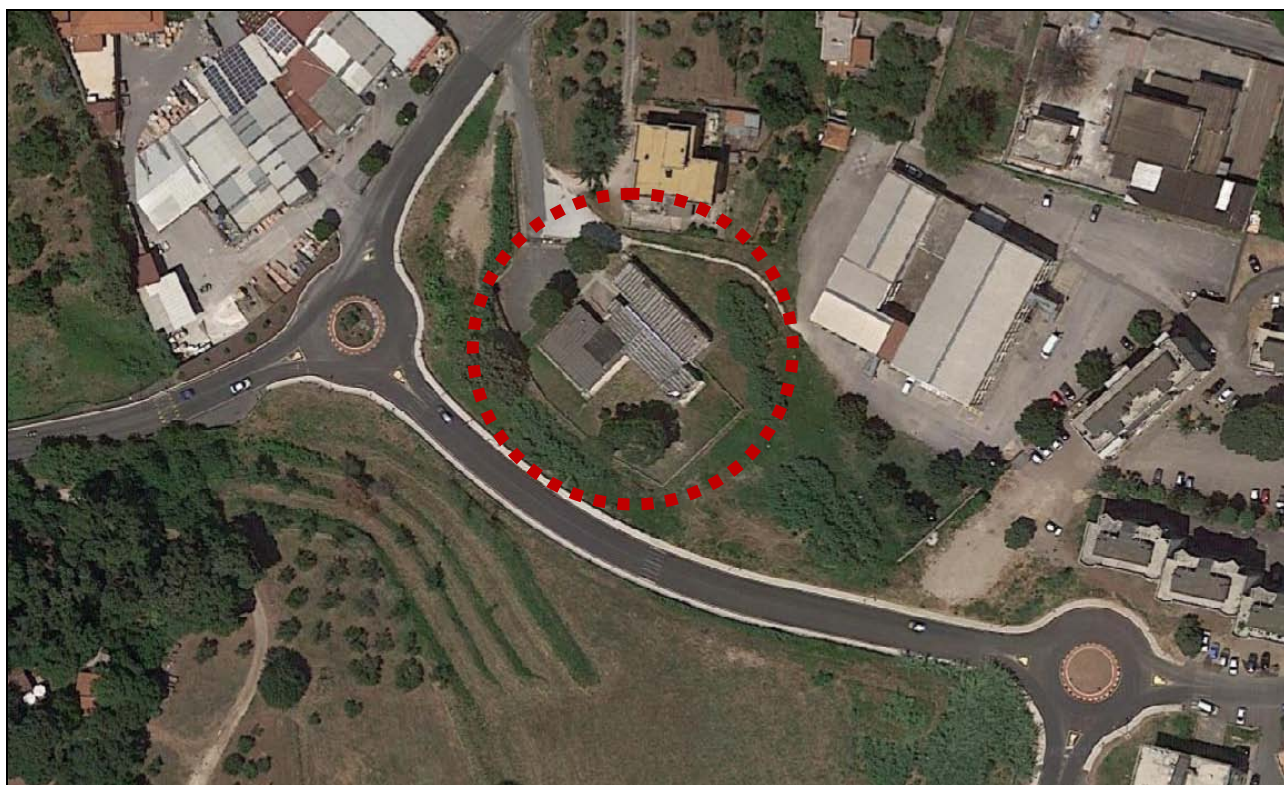
L'edificio scolastico "San Giuseppe" è ubicato in Via Fontana delle Rose vicino all'ingresso della Città da Ovest nei pressi della Via Appia e in prossimità della Scuola Media Mariani.

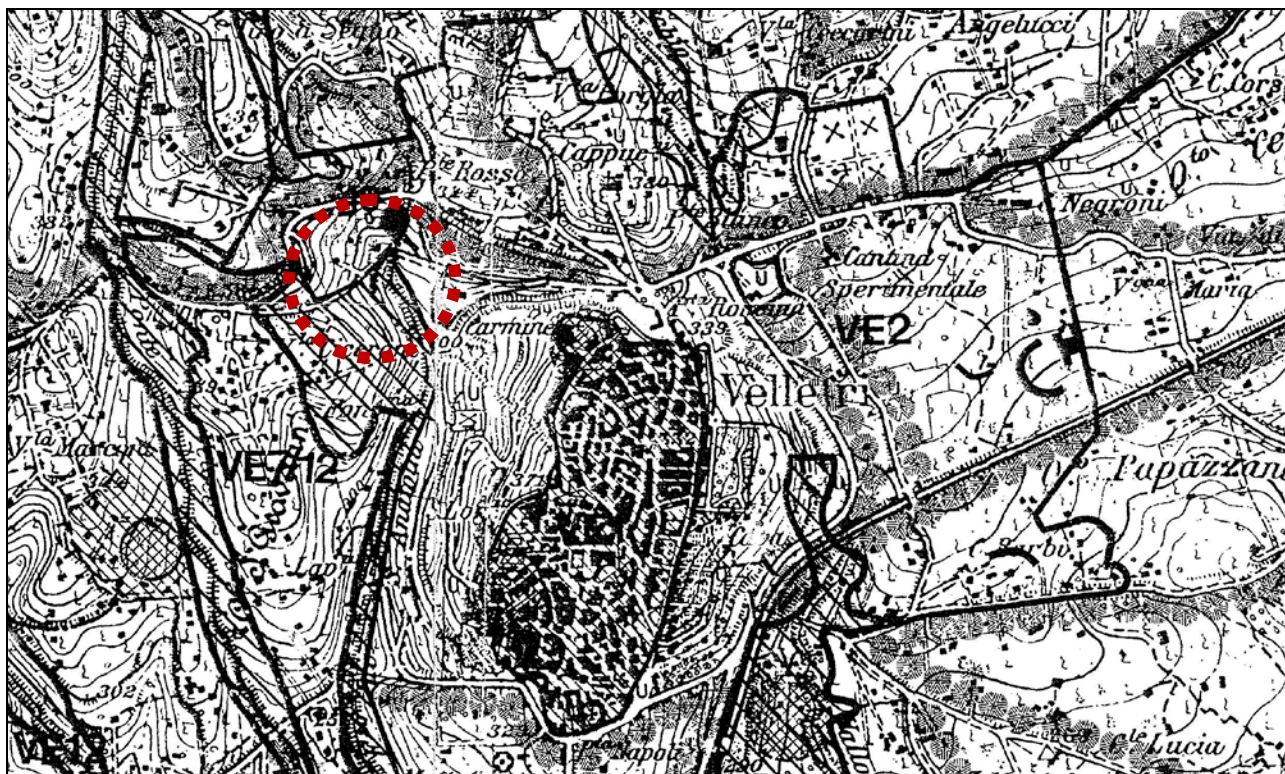
Il livello di Tutela previsto è quello relativo alle zone VE “2” per effetto del D.M. disciplinate dall’art. 28 delle N. T. A. del PTP con la seguente normativa:

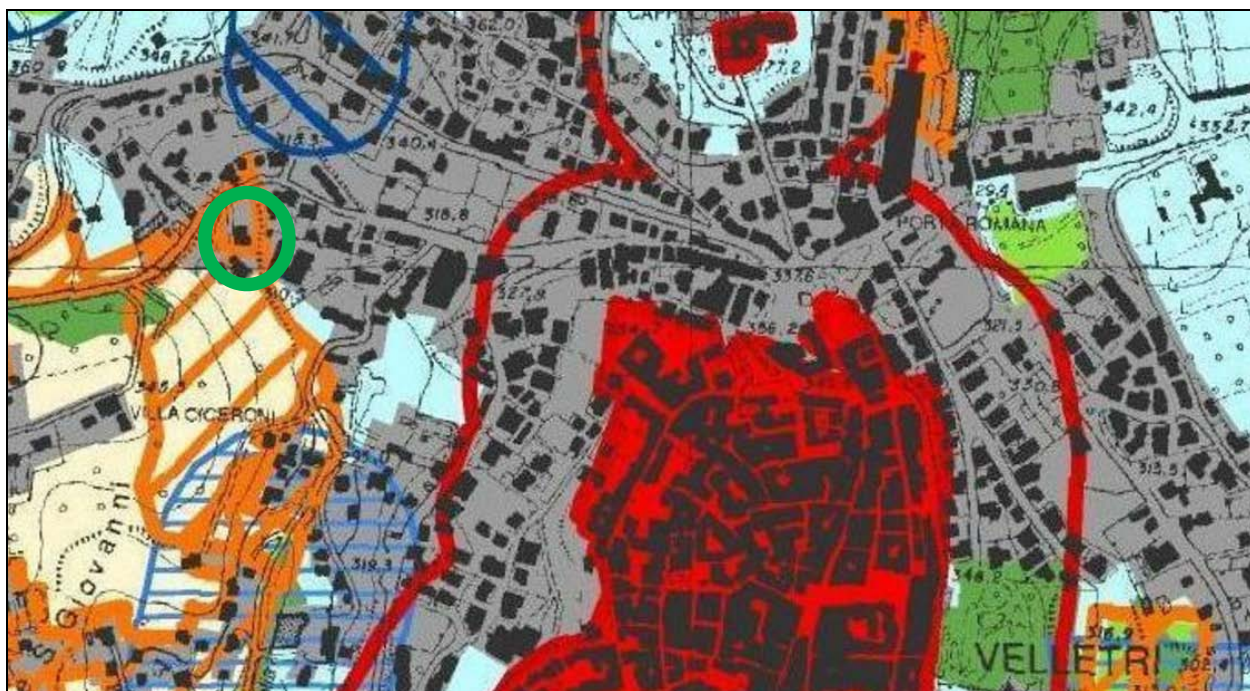
La tav. A prevede come zonizzazione;

- Paesaggio degli insediamenti urbani

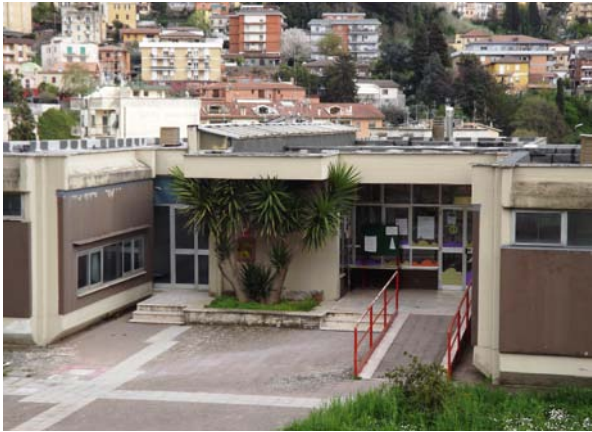
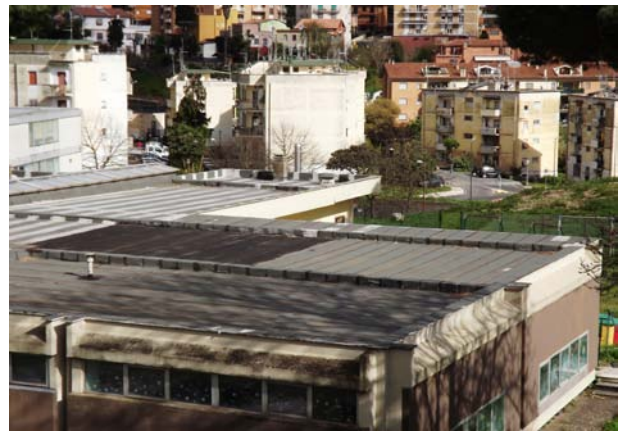
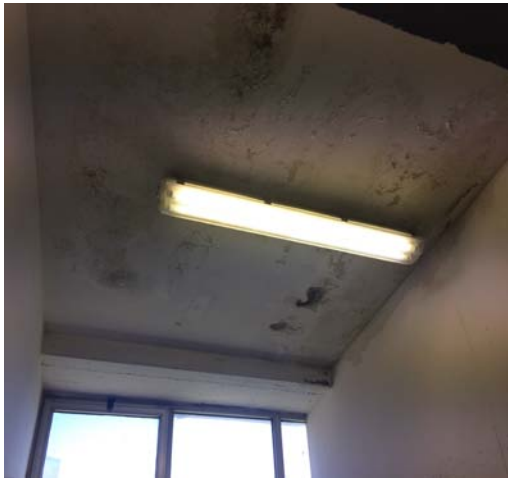
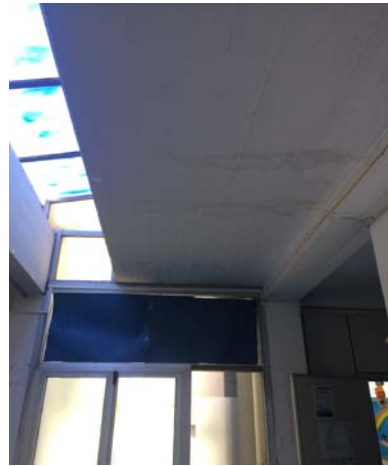
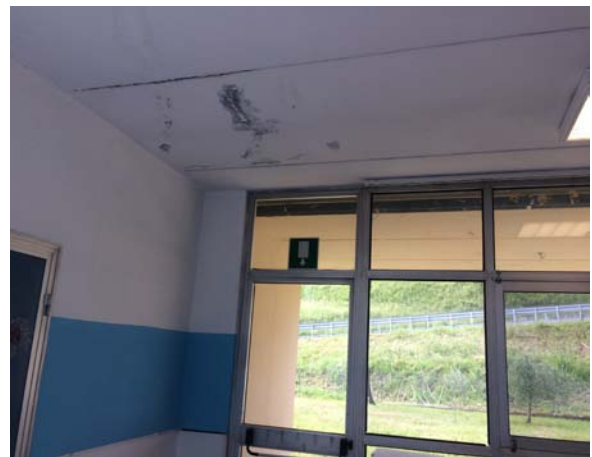
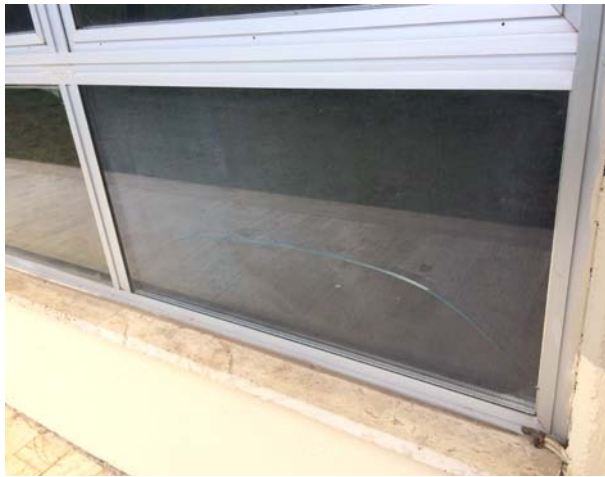
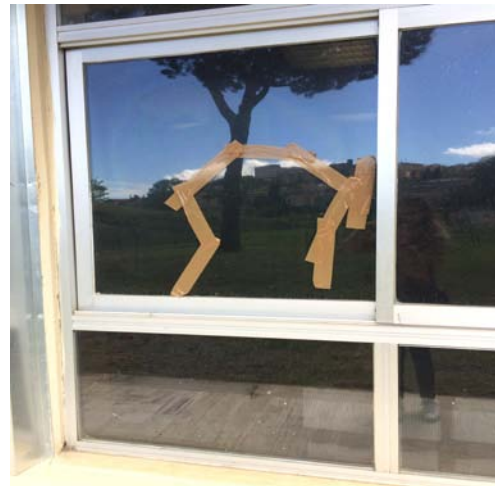
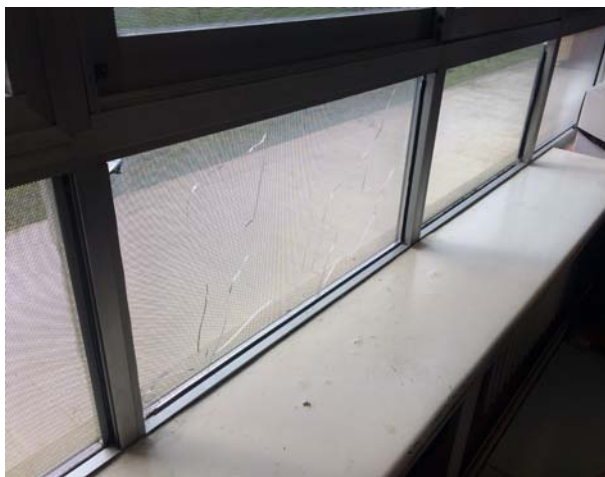
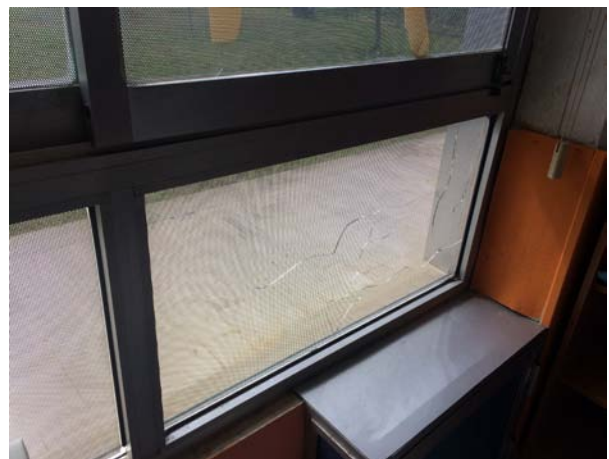
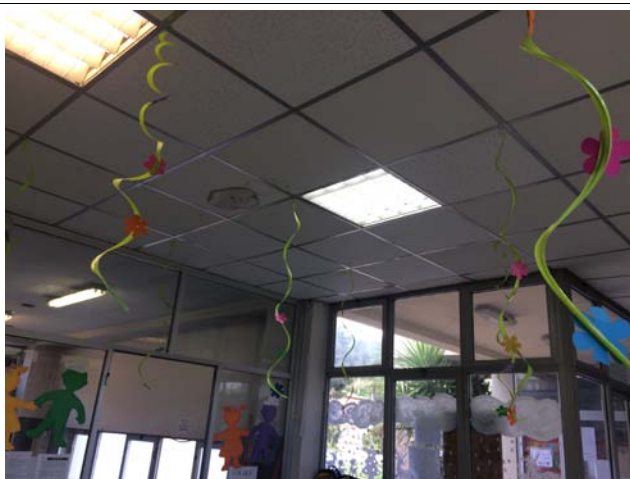
Nello specifico la rete antincendio non è funzionante, è carente e non è alimentata dall’acquedotto comunale. Le cassette antincendio non sono in quantità idonea ad assicurare un’adeguata copertura dell’area in relazione alla lunghezza delle manichette estensibili a corredo, o comunque applicabili, e del getto delle lance terminali. Tutti gli elementi quali estintori, naspi e rilevatori di fumo non sono funzionanti.

Per quanto riguarda l’efficientamento energetico, si ha criticità nel manto di copertura poiché l’isolamento non è più protettivo. Si ravvisano delle infiltrazioni su vaste aree che causano ambienti insalubri all’interno delle aule. Una dispersione notevole di energia si ha attraverso gli infissi, mai sostituiti e spesso fratturati, motivo di pericolo per gli utenti, privi ormai di guarnizioni. I serramenti attualmente esistenti sono caratterizzati da basse prestazioni energetiche, essendo del tipo non a taglio termico e con vetri con proprietà termoacustiche inadeguate.
