COMUNE DI VELLETRI
CITTA' METROPOLITANA DI ROMA CAPITALE

MANUTENZIONE STRAORDINARIA SCALINATA SAN MARTINO

RELAZIONE

DICEMBRE 2020

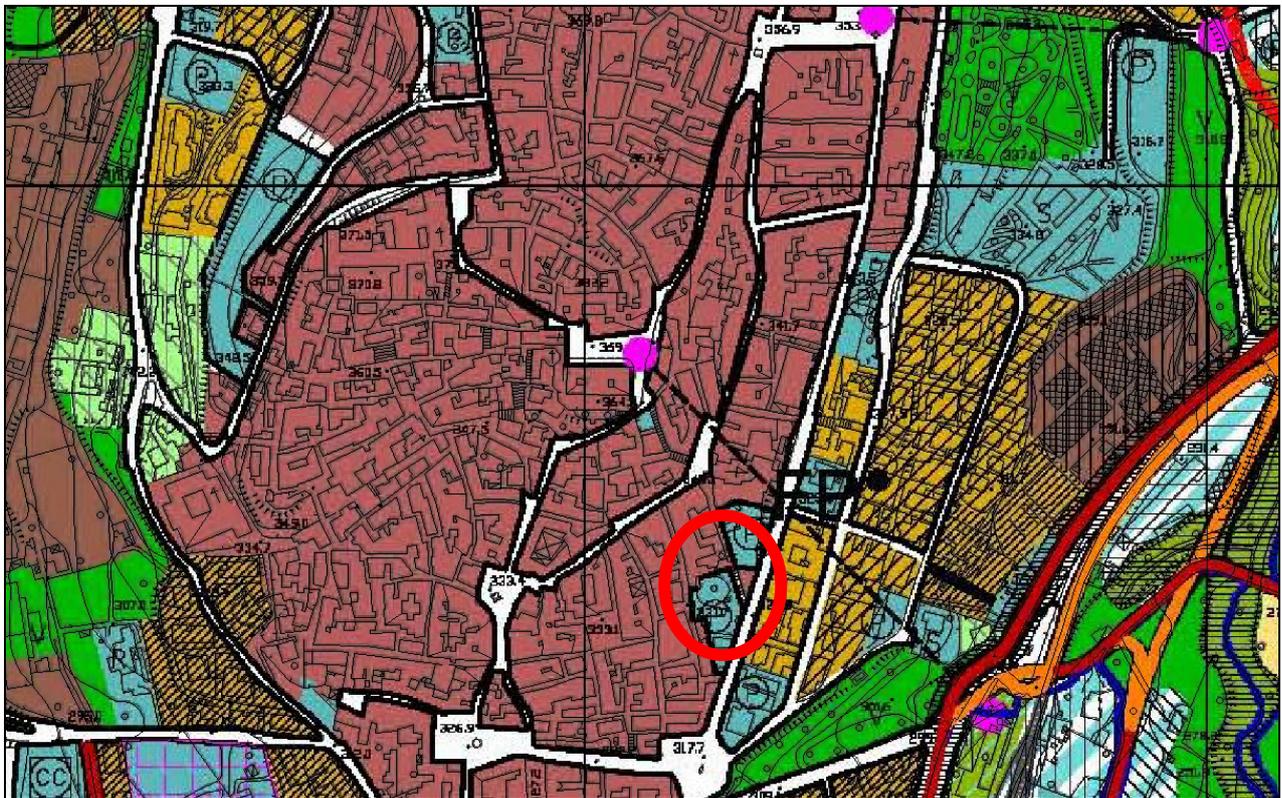
Starlacio tavola PRG

La Variante Generale al P.R.G., approvata con delibera di Giunta Regionale n° 66 del 14/02/2006 e pubblicata sul Bollettino Ufficiale della Regione n. 66 in data 14/02/2006, prevede per l'area oggetto dell'intervento ricade nella "viabilità urbana di distribuzione"

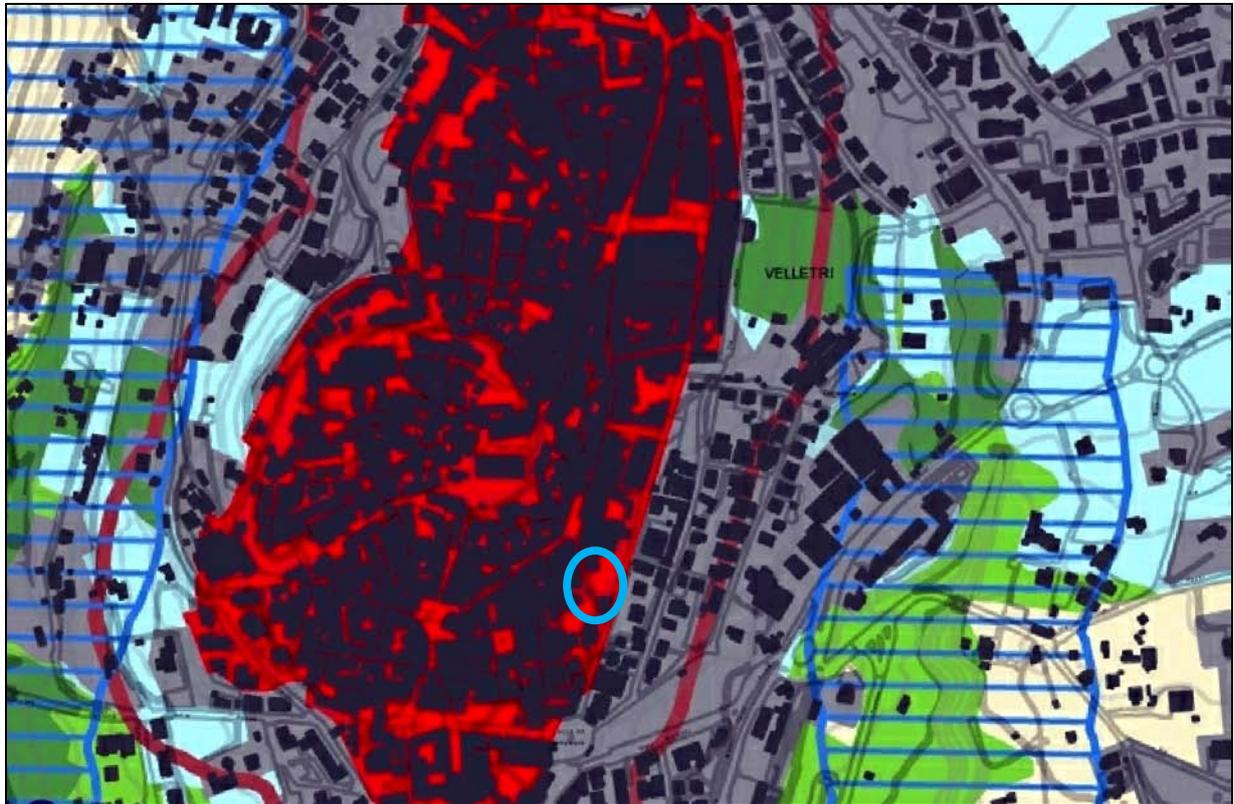
Stralcio tavola "A" PTPR

Per la tav. "A" la zonizzazione prevede;

- Paesaggio dei centri e nuclei storici con relativa fascia di rispetto di 150 metri

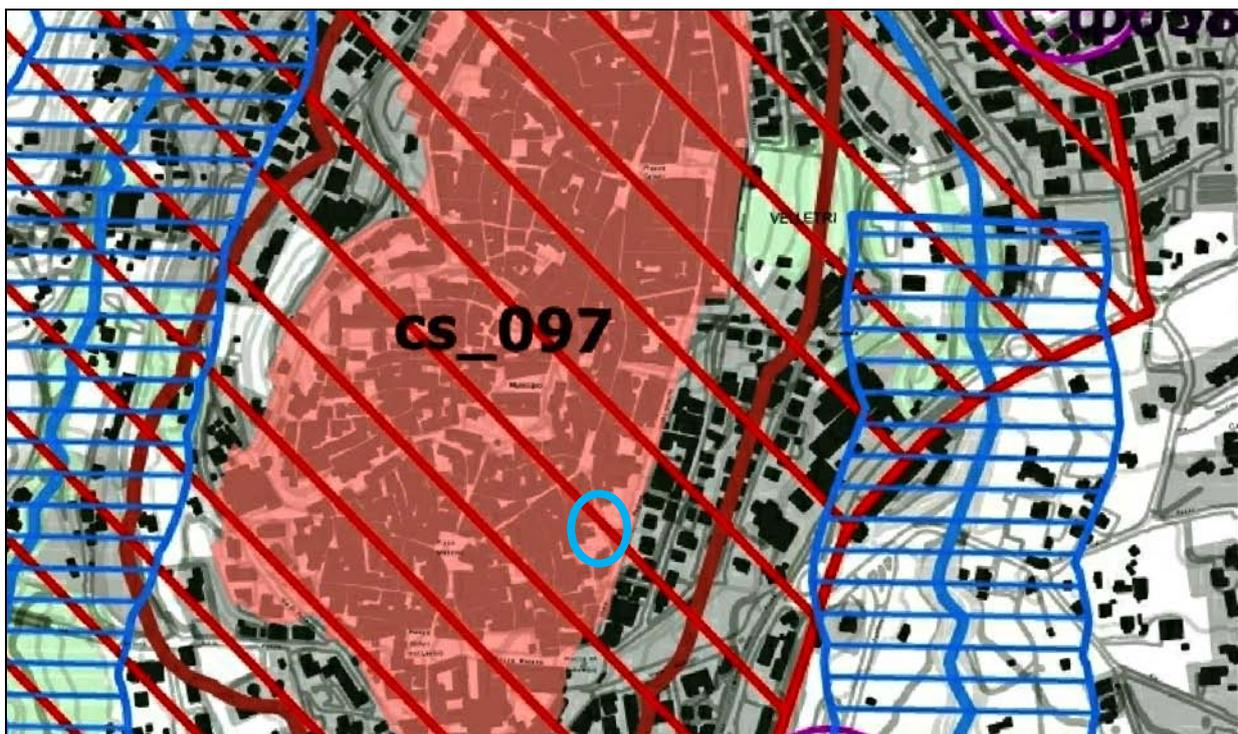
Stralcio tavola "B" PTPR

Per la tav. "B" la zonizzazione prevede;

- Beni d'insieme, località con valore estetico tradizionale, bellezze panoramiche art.136 D.Lvo 42/04
- Insediamenti urbani e territori contermini compresi in una fascia della profondità di 150 metri artt. 59 e 60 L.R. 38/99 e L.R. 27/2001
