# Comune di Velletri

“Progetto per il rinforzo del muro di contenimento della Sede della Polizia Municipale sita in Corso della Repubblica n. 241”

Elaborato n.1

## Relazione Tecnica Illustrativa

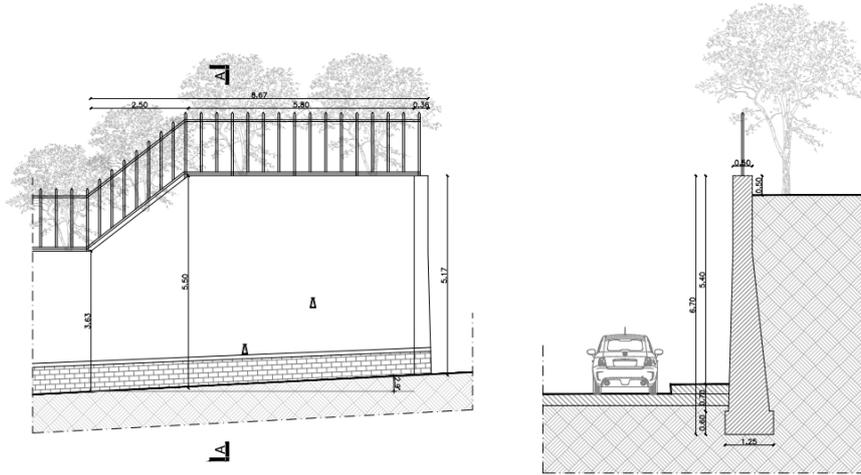
Nella presente fase di progettazione è stato eseguito un rilievo topografico di dettaglio dell'intera zona interessata dagli interventi previsti. Oltre al piano quotato sono state prodotte le sezioni verticali salienti ai fini degli interventi previsti. Il muro oggetto di intervento presenta uno spessore di 50 cm in sommità ed è caratterizzato da una muratura in pietra a spacco con buona tessitura con ricorsi in mattoni pieni. Le misurazioni sono state condotte con fettuccia metrica e misuratore laser.

Immagine n.3. - Prospetto e Sezione muro lato viale Regina Margherita

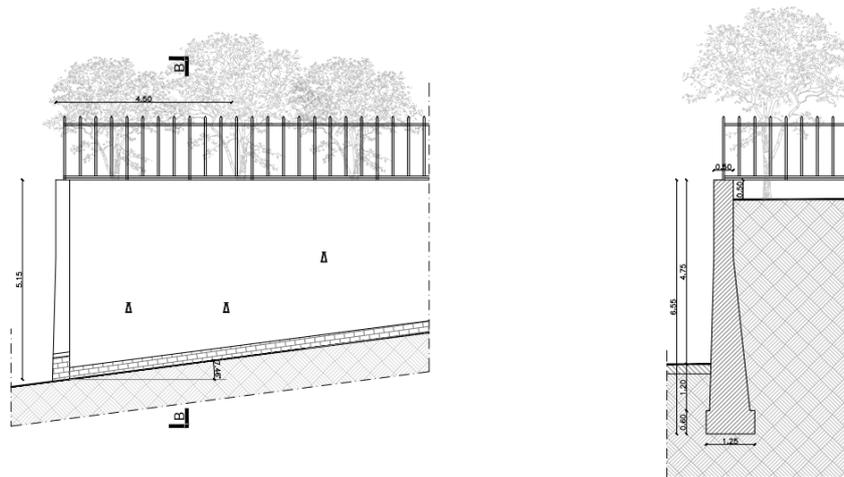
Immagine n.4. - Prospetto e Sezione muro lato via S.Girolamo Miani

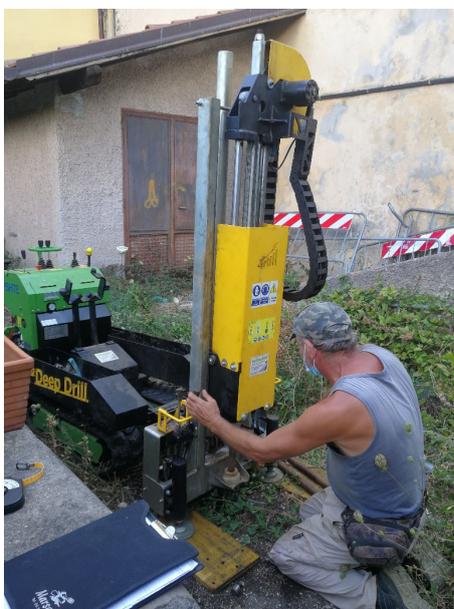
Tramite lo studio geologico effettuato dal Dott. Geologo Ennio Tanga si sono ricavati i parametri caratteristici geotecnici del terreno e i “parametri sismici” con il “rischio sismico”. Le indagini sono state eseguite mediante prove penetrometriche e un’analisi delle carte disponibili relativamente ai rapporti fra le opere da realizzare e l’area circostante rispetto alle caratteristiche geomorfologiche. Dal rilievo si definiscono le caratteristiche geologiche, geomorfologiche e geotecniche, nonché le caratteristiche relative alla stratigrafia. Per maggiori dettagli si rimanda comunque alla relazione geologico-tecnica allegata alla presente.

Immagine n.6. - Foto indagini eseguite

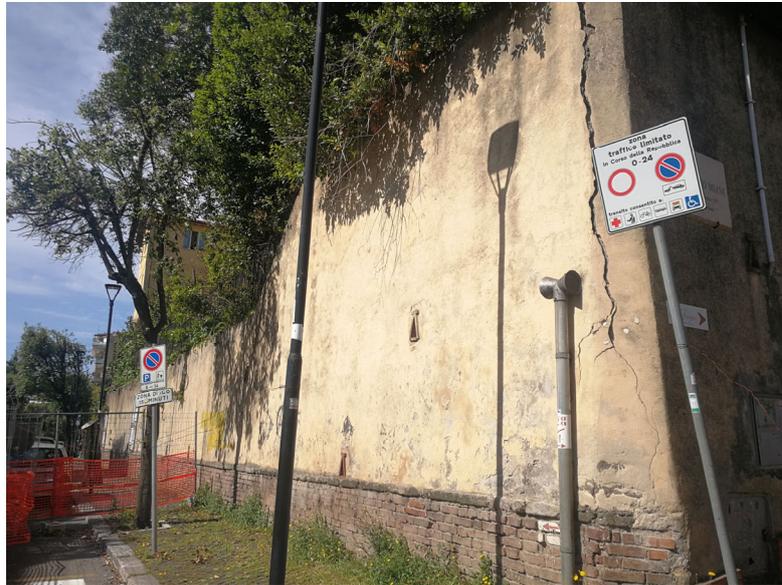
Immagine n.7. Vista lato viale Regina Margherita

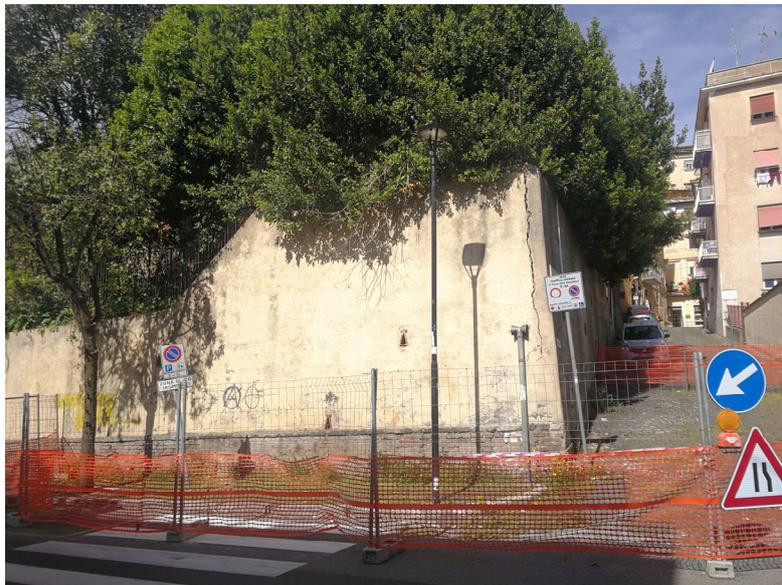
Immagine n.8. Vista lato viale Regina Margherita

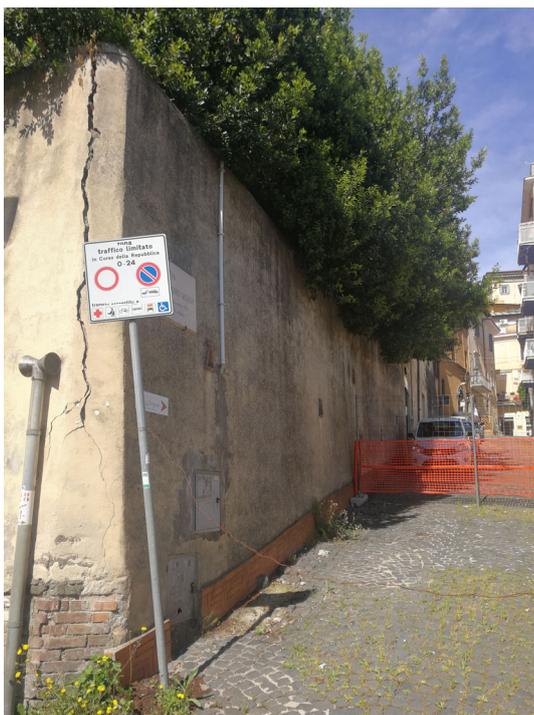
**Immagine n.9. Vista lato via S. Girolamo Miani**

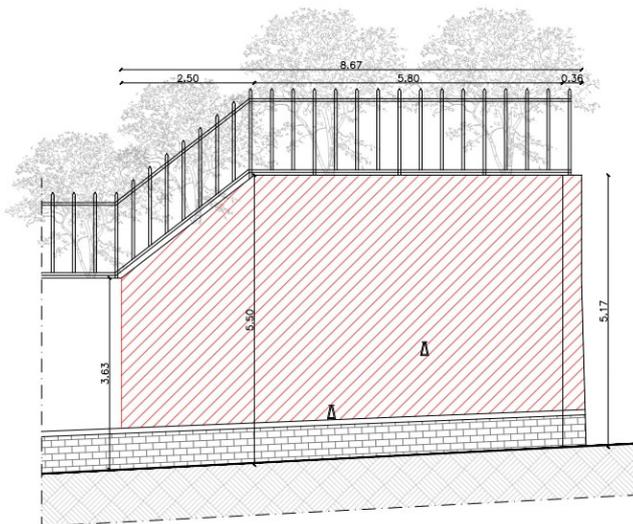
Di seguito viene riportato uno schema a rappresentare l'area di intervento oggetto di messa in sicurezza.

Immagine n.11. - Area di intervento - Prospetto viale Regina Margherita

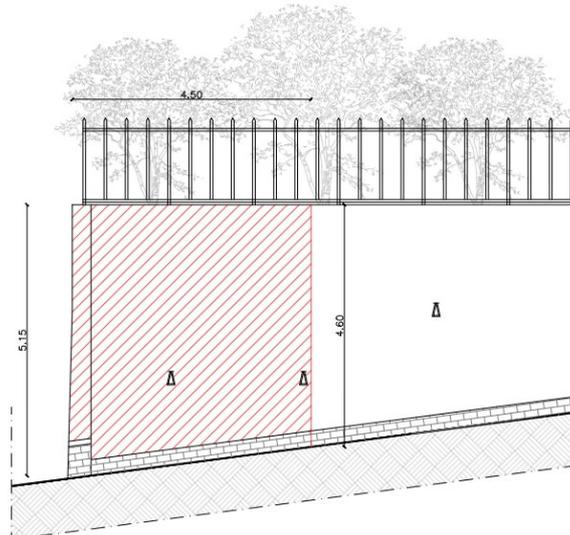
Immagine n.12. - Area di intervento –  
Prospetto via S.Girolamo Miani

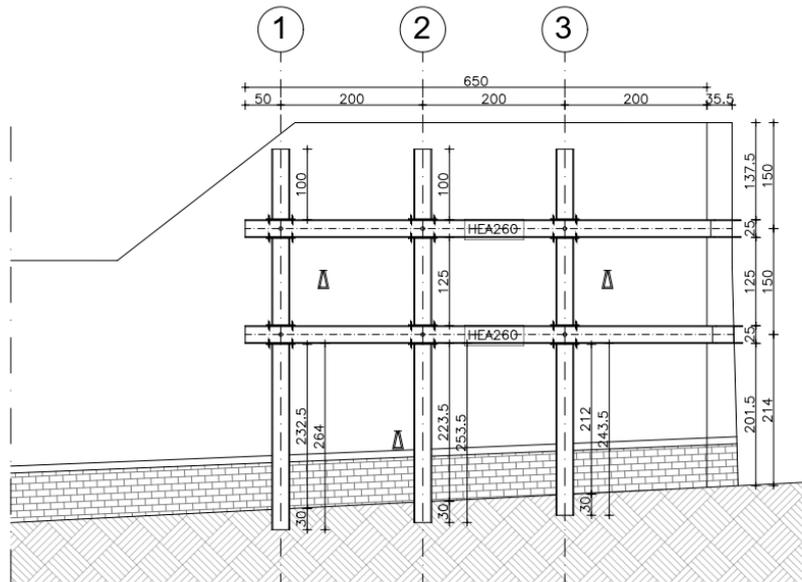
La carpenteria metallica per il rinforzo strutturale del muro verrà realizzata mediante l'utilizzo di travi HEA 260 disposte su due ordini di piano orizzontale per le due facce di muro tra viale Regina Margherita e via S.Girolamo Miani e collegate verticalmente sempre da travi HEA 260 nei punti d'intersezione con i tiranti. Le connessioni tra le travi poste orizzontalmente e verticalmente saranno effettuate mediante utilizzo di piastre saldate sulla testa degli elementi e bulloni.

Immagine n.13. Schema posizionamento travi HEA260  
Prospetto viale Regina Margherita

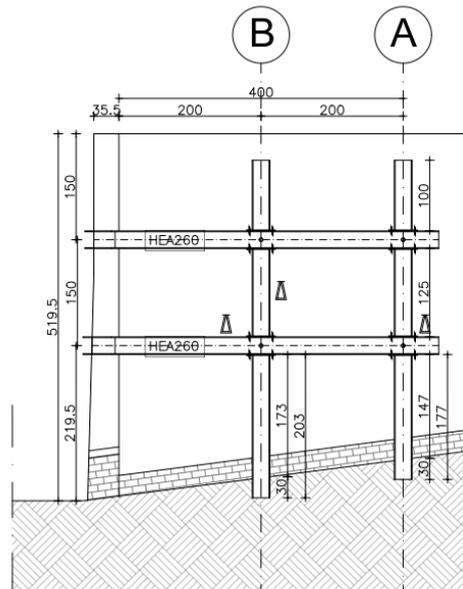
Immagine n.14. Schema posizionamento travi HEA260  
Prospetto viale S.Girolamo Miani

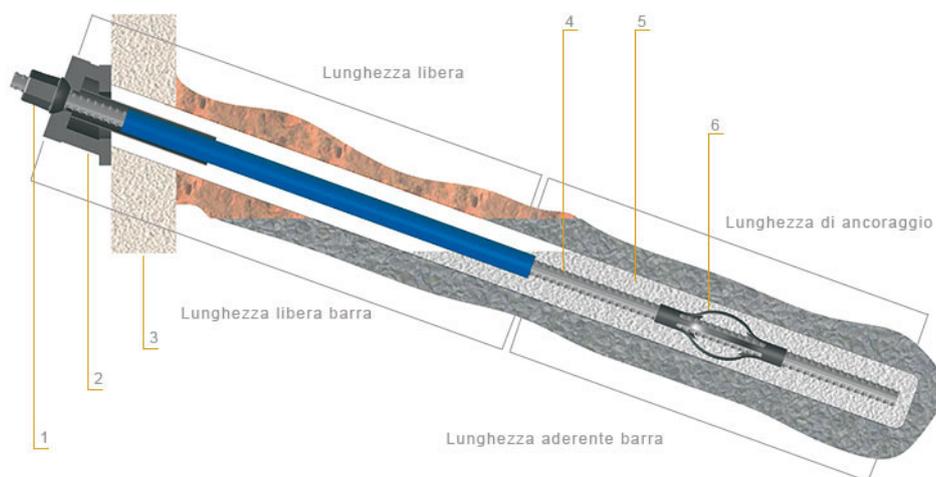
Nell'intersezione tra le travi HEA 260 saranno installati dei tiranti in barre che costituiranno il sistema di stabilizzazione del muro. L'esecuzione dei tiranti avverrà con perforazioni di diametro di circa  $\varnothing 15$  cm del muro e del terreno, installazione di apposita guaina con distanziatore all'interno del foro, installazione di tiranti in barre a filettature continua tipo DYWIDAG GEWI Plus S670/800 e iniezione di malta cementizia all'interno. I tiranti verranno successivamente tesati con un'opportuna forza di tiro iniziale.

Di seguito si riporta un'immagine esemplificativa del sistema di ancoraggio.

Immagine n.15. Tirante DYWIDAG

1. Testata
2. Struttura di contrasto
3. Struttura
4. Barra
5. Iniezione
6. Distanziatore

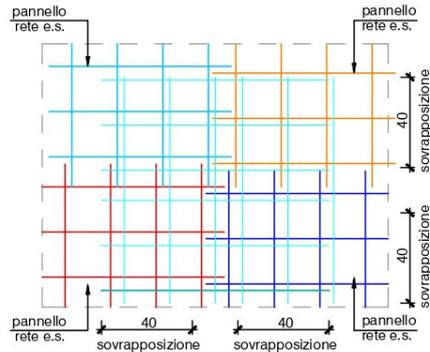
Si prevede la realizzazione di uno strato esterno d'intonaco armato con malta cementizia tixotropica tramite la rimozione dell'intonaco esistente e della pulizia del muro, con l'infilaggio dei ganci di collegamento e il posizionamento della rete metallica zincata di armatura sulla faccia esterna del paramento.

SCHEMA SOVRAPPOSIZIONE RETE E.S. ACCIAIO ZINCATO Ø8 maglia 20x20

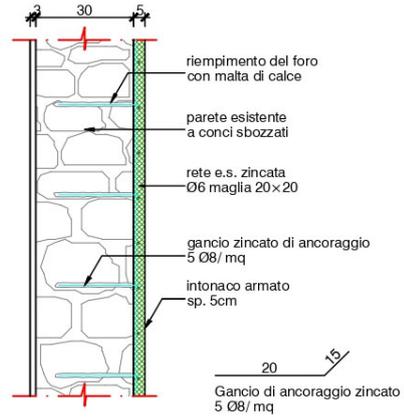
SEZIONE VERTICALE TIPO

Immagine n.16. Particolare intonaco armato

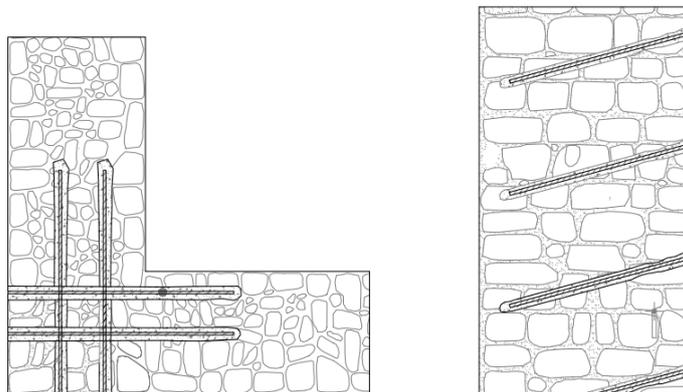
Nella zona d'angolo del muro tra viale Regina Margherita e via S.Girolamo Miani viene prevista una cucitura, con barre metalliche e resine, della lesione comparsa lungo la verticale tra l'incrocio dei maschi murari per il ricongiungimento delle parti lesionate e garantire un grado di ammorsamento maggiore. L'intervento consiste nel disporre ferri d'armatura all'interno della muratura, inserendoli in fori successivamente cementati con miscele leganti per iniezioni o ancorante chimico.

Immagine n.17. Particolare della chiodatura con barre metalliche
